Restauración del Suplemento al Índice General de la Librería de la Condesa de Campo de Alange

María Burgaleta López
Luz Díaz Galán

La restauración de esta obra se llevó a cabo como parte del trabajo realizado durante la Campaña de Verano 2005 en el Departamento de Conservación y Restauración de la Biblioteca Histórica “Marqués de Valdecilla” de la Universidad Complutense de Madrid, organizada por la Escuela Superior de Conservación y Restauración de Bienes Culturales de Madrid en colaboración con dicha biblioteca.

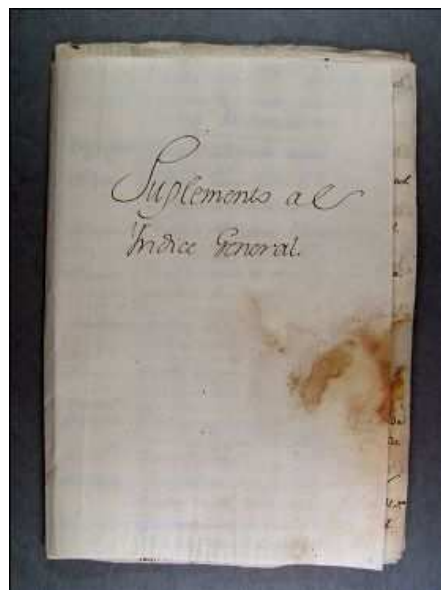
Fig. 1: Imagen del cuadernillo que forma el Suplemento al Índice General de la Librería de la Condesa de Campo de Alange, datado en 1779.

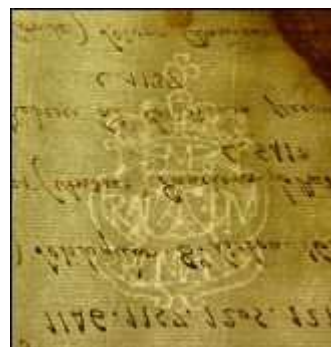
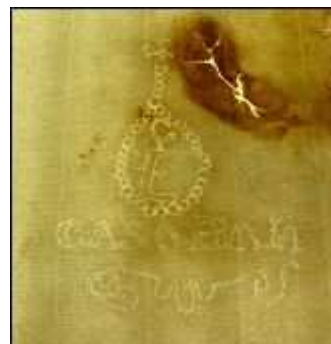
Fig. 2, 3 y 4: Imágenes de las distintas filigranas encontradas en los documentos
